조선시대 파주목 객사의 위치 및 복원에 관한 연구**

A Study on The Location and The Restoration of Pajumok Gaeksa in Chosun Dynasty

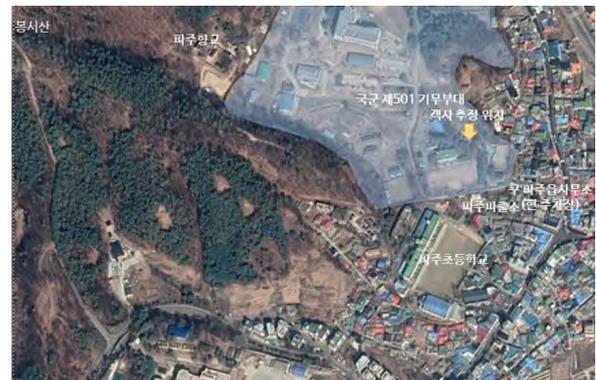
<그림 5> 파주목 객사 위치 추정(출처 : 구글 어스, 2019)

파주목 서쪽으로는 해발 215.5m의 봉서산이 위치하고 있으며, 동쪽으로 해발 220.0m의 명학산이 자리를 잡고 있다. 파주목의 주요 시설은 봉서산을 주산으로 하여 산자락에 모여있다. 따라서 향교를 비롯한 동헌 등이 모두 동향으로 배치되었다. 그러나 여러 시설 중에서 가장 중심이 되는 객사만은 봉서산을 주산으로 설정하지 않고 봉서산에서 뻗어 내린 산자락을 주산으로 설정해서 남향한 특징이 있다.

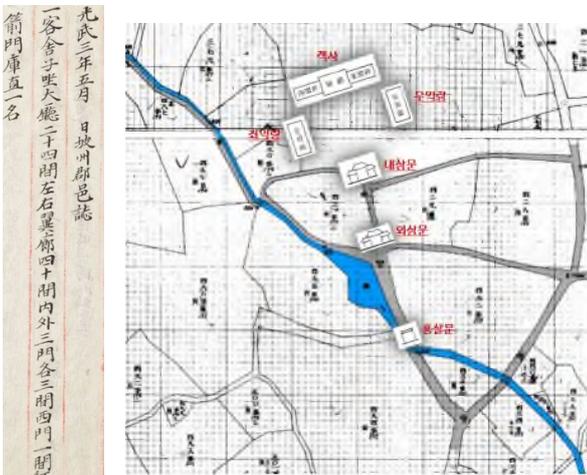
<그림 8> 파주군읍지(좌)와 파주목 객사 주요 시설 추정 배치(우)

그 밖에 『파주군읍지』(1899)에 기록된 객사 및 부속시설 기록과 일제강점기 지적원도를 토대로 배치관계를 추정해 볼 수 있다. 파주목 객사는 399번지에 위치하고, 그 전면 좌우로는 익사가 위치하며, 그 전면의 도로가 끝나는 지점에는 내삼문이 위치하게 된다. 그리고 그 앞으로 도로가 십자로 교차되는 지점에는 외삼문이 위치하고, 개천을 건너 바로 전면으로는 홍살문이 위치하는 것이 타당한 추정일 것이다.<그림 8> 이것은 추후 발굴조사를 통하여 보다 명확히 확인할 수 있을 것이다.

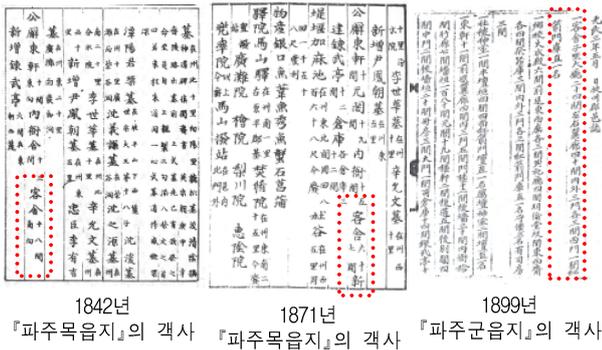
<그림 9> 파주목 관련 읍지 내 객사 기록

파주목에서 발간한 읍지는 현재까지 3편이 전하고 있다. 1841년, 1871년, 1899년에 기록된 읍지들이다. 이들 읍지는 모두 객사에 관한 내용을 포함하고 있다. 하지만 3편의 읍지는 객사에 대해 서로 다른 내용을 전하고 있다.

1899년 『파주군읍지』는 앞선 읍지들과 다른 형식으로 건물들을 기술하고 있다. 객사, 동헌을 각기 따로 기술했고, 객사와 동헌을 구성하는 개별 건물의 칸 수를 자세하게 기록한 특징이 있다.

1841년, 1871년, 1899년에 기록된 읍지에서 각기 다른 내용이 기록되어 있지만, 실제 건축물의 변화는 없었던 것으로 판단된다. 다만 동일한 건물에 대해 규모를 기록하는데 있어서, 객사의 범주를 어떻게 포함했는지에 따라 차이를 보인 것으로 추정된다.

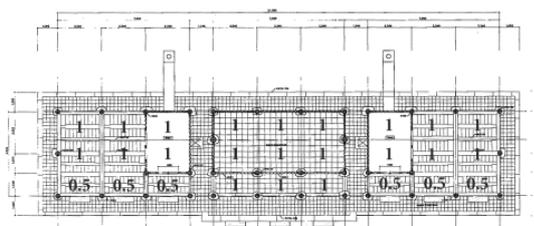
<그림 10> 객사의 칸 수 분석 사례(퇴칸을 반칸으로 분석)
(출처: 평택군, 팽성읍객사 실측조사보고서, 1994.)

객사의 일반적인 평면을 갖고 있는 팽성읍 객사를 대상으로 칸수를 분석하면 두 가지 칸수가 설정 가능하다. 먼저 팽성읍 객사는 정면 9칸이며, 측면이 2칸인 건물이다. 따라서 총 칸수는 9칸 × 2칸 = 18칸이라고 할 수 있다.

1899년 『파주군읍지』에서 객사 대청이 24칸이라고 기술했기 때문에 어떤 방법으로 칸수를 계산했는지 역순으로 고민할 필요가 있다. 이 시대에는 통상 사방 8자 면적을 1칸으로 설정하였다. 동서익헌의 측면을 각 칸마다 9자 또는 10자로 설정할 경우 측면의 길이는 총 18~20자가 된다. 이는 2칸의 크기를 초과하고 3칸에 미치지 못한다. 이런 까닭에 동서익헌은 정면 1칸마다 2.5칸 면적으로 계산해서 총 7.5칸으로 기록한 듯하다. 이렇게 하면 동익헌 7.5칸 + 서익헌 7.5칸 = 15칸이 된다. 여기에 정청의 9칸을 더하면 1899년 『파주군읍지』와 같이 총 24칸이 된다.

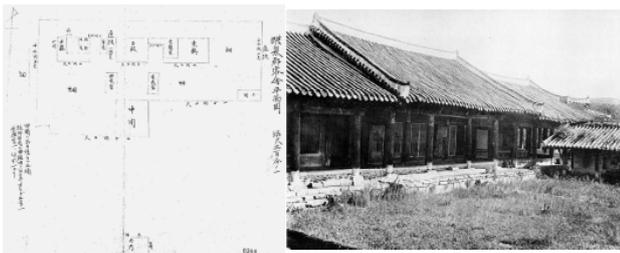
<그림 11> 예천 객사 배치도 (출처 : 조선총독부 문서) <그림 12> 성천 객사와 익랑 전경 (출처 : 조선고적도보)

바가 없다. 일제강점기 「조선총독부 문서」 중 예천 객사를 학교로 전용하기 위한 서류에는 배치도가 포함되어 있다. <그림 11> 이 배치도에서 예천객사의 좌·우익랑과 유사한 사례를 확인할 수 있다. 예천 객사의 배치도에 따르면 동서협실(東西夾室)은 각각 3칸 정도로 추정되며, 총 6칸 정도로 규모가 작은 건물이었다. 또 성천 객사를 찍은 『조선고적도보』 사진에서도 익랑을 확인할 수 있는 정도이다.<그림 12>

파주목 객사의 좌·우익랑이 40칸이라면, 각 익랑은 20칸 정도의 크기를 갖는다. 측면을 2칸으로 설정한다 하더라도 정면이 10칸인 건물이다. 매우 긴 건물로 일반 객사에서는 효용성이 극히 떨어진다고 할 수 있다. 따라서 파주목 객사의 좌·우익랑은 특수한 용도로 사용하였을 것으로 추정된다. 또한 임금이 행차하여 하루를 보내는 숙소이기 때문에 많은 인원을 수용하기 위해서 다른 객사의 익랑보다 훨씬 크게 지은 것으로 추정된다. 파주목 객사의 좌·우익랑이 1899년 『파주군읍지』의 기록과 같이 40칸인지 여부는 추후 발굴에 의해 밝혀질 부분이다. 하지만 다른 객사에 비해 비교할 수 없을 만큼 큰 규모였다는 점에서 파주목 객사가 차별성을 가지고 있었다는 것을 알 수 있다.

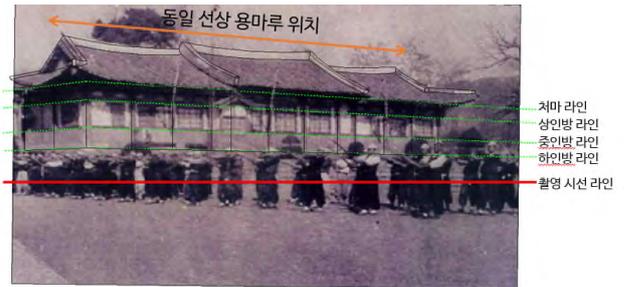
<그림 13> 파주목 객사 전경사진 분석

파주목 객사 역시 정청의 위계를 높게 설정했다. 동·서익헌과 비교하면 기둥 및 공포의 형태, 처마의 구성은 모두 동일하게 만들었으며, 오직 정청의 높이에서만 차이를 두었다. 이렇듯 높이를 제외하면 정청과 익헌의 위계에 큰 차이를 두지 않았는데, 이것은 현존하는 다른 지역 객사에서는 확인할 수 없는 특징으로서 파주목 객사가 행궁의 역할을

정청과 좌우익헌의 용마루 라인은 동일 선상에 위치한다.<그림 13> 정청의 지붕형태는 맞배지붕, 좌우 익헌은 팔작지붕으로 구성되었고, 지붕마루에는 강회를 바른 양성을 두었다. 용마루 양단에는 용두를, 내림마루 끝단에 망와를 설치하였다.

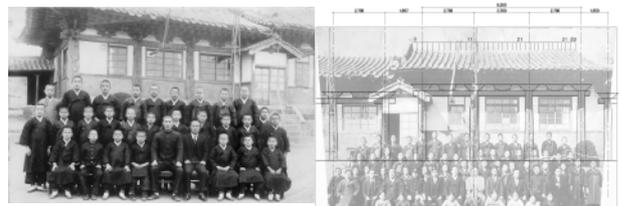
<그림 14> 서익헌 전경(출처 : 파주교육박물관 소장 사진) <그림 15> 왜곡 사진 보정을 통한 파주목 객사의 주칸 거리 분석

사진으로 확인되는 파주목 객사는 정청과 좌우익헌을 구분해서 따로 건립한 통상적인 객사의 모습을 하고 있다. 정청은 정면 3칸의 크기를 갖고 있고 측면의 크기는 확인할 수 없다. 다만 1899년 『파주군읍지』에 기록된 칸수를 참조해 측면 역시 3칸이었음을 추정할 수 있다. 서익헌은 여러 사진을 통해 정면 3칸, 측면 2칸의 평면이었다는 것을 확인할 수 있다.<그림 14> 반면에 동익헌의 경우 정면이 3칸인 것은 명확하지만 측면의 크기를 확인할 수 없다. 하지만 통상적으로 동익헌과 서익헌의 평면을 대칭으로 설정하기 때문에 동익헌 역시 측면 2칸의 평면을 갖고 있었을 것으로 추정할 수 있다.

파주교육박물관 소장 사진 중에는 정청을 정면에서 근경으로 찍은 사진이 포함되어 있다.<그림 15> 사진 분석을 통해 정청 주칸의 근사치를 설정할 수 있으며, 정청 지붕의

기와골 개수는 33개로 확인된다. 정청 1칸당 기와골은 9개로 파악되며, 기와의 종류는 중와(암키와 넓이 300mm)로 추정된다. 사진의 왜곡을 보정해 측정한 결과 정청은 정면이 모두 동일하며 1칸이 9자에 해당했고, 정청과 동·서익헌 사이의 공간은 5자로 파악되었다. 그리고 서익헌의 일부인 1칸의 주칸을 확인할 수 있다. 사진의 왜곡을 보정한 결과 서익헌 역시 정청의 주칸과 동일한 9자로 판단된다.

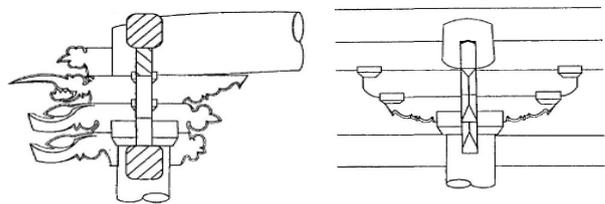
<그림 21> 강릉 칠사당 공포도 (출처 : 강원도, 강원도지정문화재 실측조사보고서, 2000)

이와 유사한 사례로 강릉 관아의 내아인 칠사당 공포를 들 수 있다.<그림 20, 21> 칠사당은 익공을 세 개 사용한 삼익공 건물이어서 이익공인 파주목 객사와 다른 공포라 할 수 있지만, 익공의 초각이나 조립 방법이 파주목 객사와 매우 유사하다. 칠사당 공포 중 이익공, 삼익공과 결구한 대

첨차, 머리 끝에 꽃아 넣은 봉황 조각이 없다고 가정한다면 파주목 객사 공포와 거의 같은 모습이라고 할 수 있다.

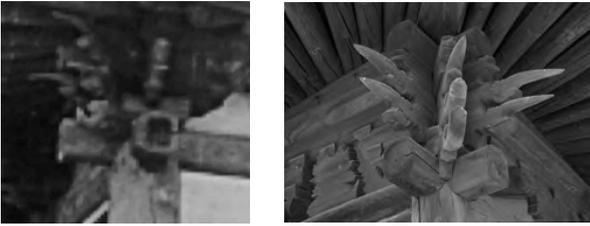
<그림 22> 파주목 객사 귀공포(좌)와 강릉 칠사당 귀공포(우)

파주목 객사의 귀공포와 강릉 칠사당의 귀공포 역시 유사한 모습이다.<그림 22> 창방의 결구, 창방과 창방 사이에 결구한 초익공의 모습도 유사하다. 다만 파주목 객사 귀공포는 45도 방향으로 이익공 상부에 또 다시 익공 모양을 결구했다. 반면 강릉 칠사당에서는 삼익공 상부에 봉황 조각한 부재를 결구한 차이가 있다. 또 강릉 칠사당은 장혀 끝에 봉황머리를 조각한 반면, 파주목 객사는 봉황머리 없이 마구리면을 직절한 것으로 판단된다. 이렇듯 파주목 객사의 공포와 귀공포는 모두 강릉 칠사당의 공포와 매우 유사하기에 향후 파주목 객사를 복원할 때 참조가 될 것이다.

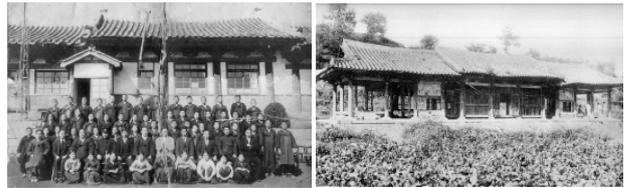
<그림 27> 파주목 객사 전면(좌)과 고양 벽제관(우)

파주교육박물관 소장 사진에서 보이는 파주목 객사 정청은 이미 벽체를 헐어낸 다음 근대식 창호를 설치한 것으로 보인다.<그림 27> 따라서, 객사 정청에 여단이문이 설치되었다면 인방, 문선 등을 다시 사용해서 창호를 설치했을 가능성이 큰 것으로 보인다. 하지만 사진 속에서 인방, 문선이 전혀 보이지 않으므로 파주목 객사는 홍살을 설치한 창호가 아니었을까 추측된다.

『조선고적도보』에 수록된 대부분의 객사는 학교로 전용된 다음에 촬영된 경우가 많다. 전용 이전의 모습으로 추정되는 객사는 고양 벽제관 정도이다.<그림 27> 파주목 객사 인근에 위치한 벽제관은 정청의 창호로 홍살을 사용하고 있다. 따라서 파주목 객사 역시 홍살을 설치했었다고 추정해도 큰 무리가 없을 것으로 판단된다.

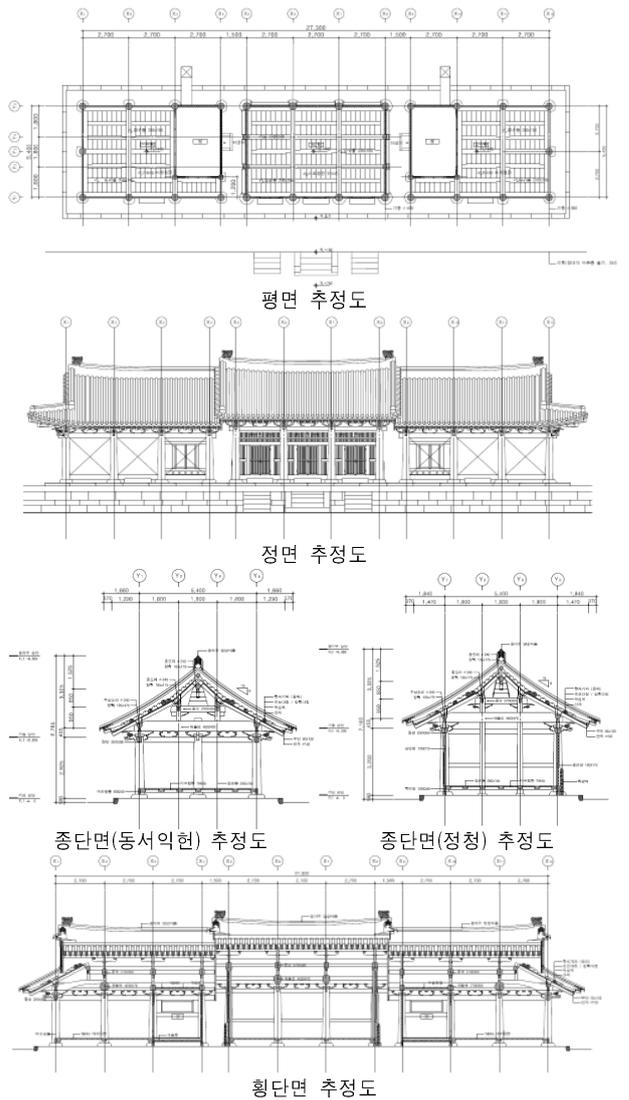
<그림 28> 파주목 객사 추정도

이상의 결과를 바탕으로 형태를 추정하여 도면으로 작성한 결과는 다음과 같다.

여러 문헌과 파주교육박물관 소장 일제강점기 사진자료에 따르면, 파주목 객사는 정청의 경우 정면 3칸, 측면 3칸, 동·서익헌의 경우 정면 3칸, 측면 2칸의 평면이었다. 주칸은 정청의 경우 정면이 모두 동일한 길이로 설정되었고 1칸이 9자에 해당했다. 서익헌 역시 정청과 동일한 길이를 갖고 있었고, 정청과 동·서익헌 사이의 공간은 5자로 파악되었다.

초석은 높이가 높은 원형 초석이고, 기둥은 민흘림기둥이며, 직경은 정청의 경우 지름 430mm 정도, 익헌은 지름 390mm 정도인 것으로 추정하였다. 공포는 이익공으로서 전체적으로 강릉 칠사당 공포와 유사한 모양을 하고 있다. 화반은 머리에 3개의 소로를 사용했는데 원주 선화당의 화반과 유사한 모습을 하고 있는 것으로 파악되었다. 지붕은 통상적인 객사와 마찬가지로 정청은 맞배지붕, 동·서익헌은 팔작지붕을 하고 있다. 지붕 끝에는 막새를 사용했고, 지붕 마루에는 양성을 했으며, 용마루 끝단에는 용두를 설치했다. 처마는 정청과 동·서익헌 모두 겹처마를 하고 있고, 정청과 동·서익헌의 처마를 내민 길이 역시 동일한 모습이다.

파주목 객사 정청과 동·서익헌의 가구구조는 모두 5량의 구조를 갖고 있다. 정청은 무고주 5량 구조, 동·서익헌은 무고주 또는 1고주 5량 구조일 것으로 추정된다. 변작은 3분 변작일 것으로 추정되지만 4분 변작일 가능성도 배제할 수 없다. 바닥은 정청과 동·서익헌 모두 마루바닥이었을 것으로 판단되며, 정청의 정면 창호는 홍살을 설치한 것으로 추정된다.
